7. 防災上の課題

7.2 伝統的建造物における課題

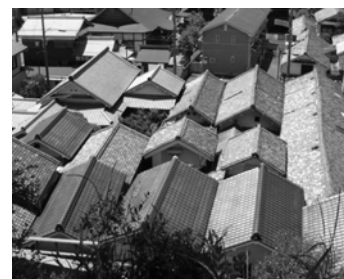
①密集家屋による延焼の危険性及び避難の困難性

地区内の建物の約 80%が木造家屋であり、特に旧商家町を中心に木造家屋が軒を接して密集しており、火災時には延焼の危険性が高い。また、震災時には家屋の倒壊によって道路を分断したり、2方向への避難路を妨ぐ可能性がある。

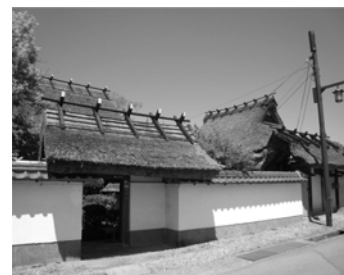
②茅葺屋根への防火対策

茅葺屋根（トタン葺き含む）の建築物が地区内で 18 棟存在するが、公開施設である安間家史料館以外は屋内消火栓やスプリンクラーなど個別の防災対策がとられておらず、火災の危険性が高い。また、トタン葺屋根を茅葺屋根に戻す復元的修理を行うためには、防災対策が条件となっている。（建築基準法第 22 条制限緩和条例の関係）

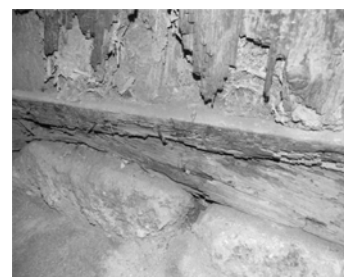
③耐震性能の低下

地区内の建物の多くは江戸後期から明治期に建てられたものが多く、長い年月が経過していることから、構造材の腐朽が見られ、これに白蟻被害が重なることにより、地震時の倒壊の可能性も高いと考えられる。また、旧商家町では町家の特性上、道路に面した部分に開口部を設けていることから、奥行き方向に対して開口方向の壁量が不足している。

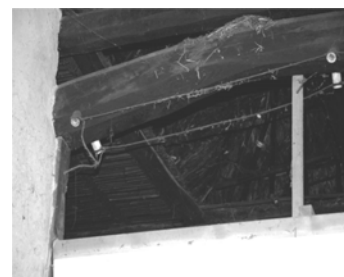
④屋内電力配線の老朽化

屋内電力配線の老朽化により、漏電の危険性がある。さらに、天井内の古い配線など、雨漏りによる雨水の浸入が重なると、その危険性も高まる。

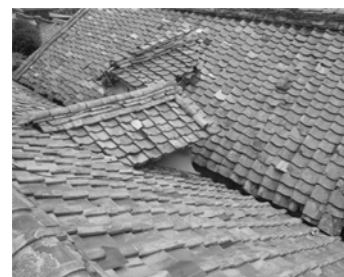
⑤屋根瓦の老朽化

地震時や暴風時において老朽化による屋根瓦落下の危険性がある。

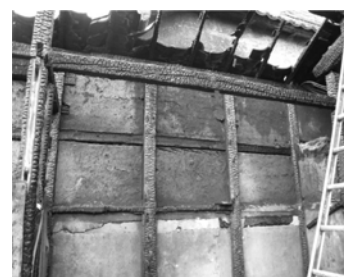
⑥家屋の防火性能

土壁部分は火災に強く、延焼防止に役立つことが平成 19 年の火災でも証明された。そこで、非土壁部の耐火性能の向上が課題となる。

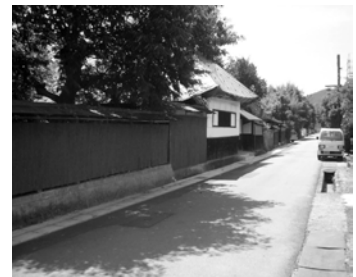
①消火栓の充実

河原町では消火栓が密に設置されているが、小川町から西新町にかけては設置箇所が少なく、かつ外堀沿いには整備されていない。また、上水接続のため、地震などの大規模災害時には使用不可能な状況も想定される。

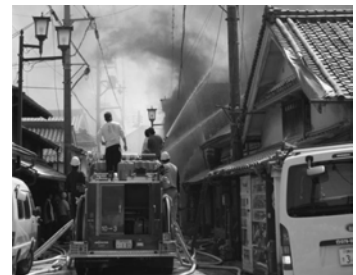
②消火栓の水圧向上

現状の消火栓は上水直結のため、水圧が足りず、円滑な初期消火が行えない恐れがある。(平成19年の火災時の問題点)

| 9:02 | 消防本部に河原町で火災発生 の通報 消防出動 | 初期消火の対応として火災発生に気づいた近隣の方々が消火器を持参し、消火に当たろうとしたが火の勢いが強く断念し、消防車到着まで105mm本管接続で65mmホースが使用可能な消火栓により地元の方々による初期消火が行われたものの、火の勢いが強く、また消火栓の水圧も足りなかったため、鎮圧不可能な状況であった。 |

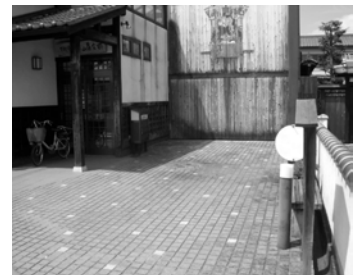
③防火水槽の充実

防火水槽が設置されているのは、下河原町、上河原町のみで、他の町では整備されておらず(西新町の安間家史料館内を除く)、大規模災害時などを想定した上水に頼らない水源の確保が必要である。

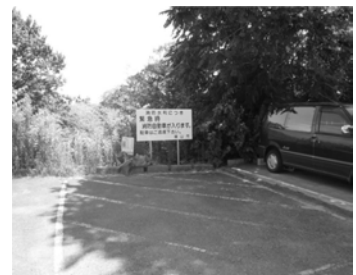
④篠山城外堀における取水環境の向上

堀端については、外堀の水を消火用水として使用することになっているが、消防車両が到着するまでの間、消火栓がないため、初期消火の手だてがない。また堀から水を吸水する場所も現状では限られており、堀の水面と車輛駐車場所との高低差がかなりあることから、円滑な取水作業が難しい面がある。

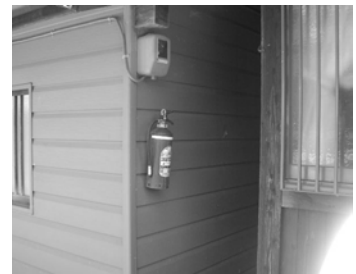
⑤住民が備える消防設備

公開施設である安間家史料館及び篠山城大書院以外の建物については、手厚い消防設備整備はされておらず、個人で消火器や火災警報機等を購入し、設置している状況である。

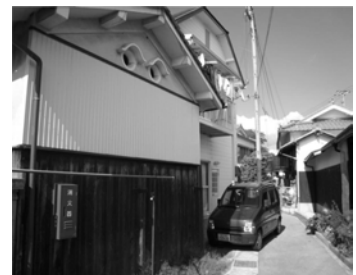
⑥消火器等の充実

屋外に消火器の設置してある地区は上河原町だけである。高齢者や女性にも使いやすい消火設備や、水バケツ等の充実が望まれる。

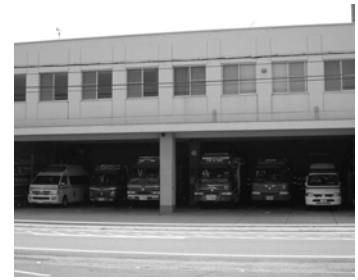
①早期発見・初期消火・早期通報体制の確立

消防署・消防団詰め所からは直線で600m以内であるため、消防署への通報後は消防車両の到着は早いと想定される。火災の早期発見・初期消火の体制、消防署への早期通報体制などが重要である。

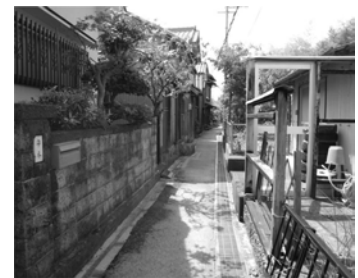
②狭隘道路

道路の幅員で4mを割り込む狭隘なところが何箇所もあり、中には2m以下の箇所もあるため、避難上また消火活動上問題がある。消防車両については、地区内の大部分は進入可能で、不可能な箇所については、近隣に駐車してホースを延長し、消火活動にあたることになっている。

また、地区内の多くの道路が、度重なる道路改修によって、道路高が敷地高より高くなり、雨水が道路から敷地内に流入するケースがみられ、伝統的建造物の土台等を損傷させる可能性が高い。

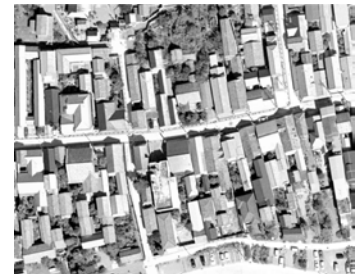
③町家における火元の特定

河原町や小川町は、間口が狭く奥行きが深いという敷地で、通りから主屋、離れ、土蔵、納屋などが建ち並ぶ構成をとる。そのため、敷地の中程で火災等が発生した場合、周囲の住民が初期の段階で火災発生を知ることが困難で、早期の消火活動を行うことが難しい。また火元の正確な特定が困難な状況でもある。(平成19年の火災時の問題点)

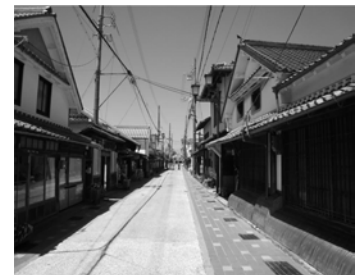
④電柱電線

西新町の御徒士町通においては電線地中化事業が完了しているが、南新町から河原町にかけては電柱・電線類が張り巡らされており、景観上の阻害要因としてはもちろん、震災時には電柱の倒壊などによって消火・救出活動にも影響を及ぼす恐れがある。

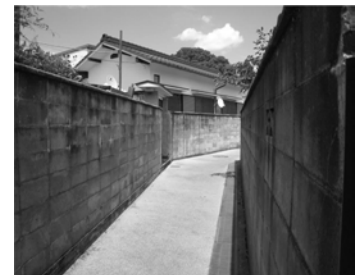
⑤ブロック塀倒壊の危険性

あまり多くはないが、震災等でブロック塀が倒壊する恐れがある箇所がある。

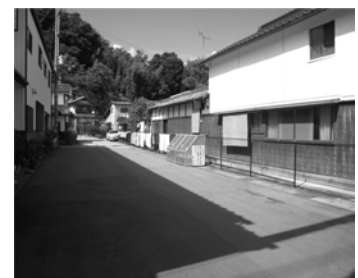
⑦地区周辺の環境

保存地区外である周辺地域も木造家屋が密集し、狭隘道路もあるなど保存地区と同様の課題を抱えていることが現況調査の結果で明らかとなっている。大規模災害時に周辺地域に大きな被害が生じると保存地区へ通じる道路の閉塞や火災の延焼被害などによって、保存地区に大きな影響を与えることが想定される。よって、保存地区の防災力を向上させることはもちろんだが、周辺地域の防災力を向上させることも重要な課題である。
